Onderzoek naar hinderlijke spanningsdips

Opgetreden van Q2 2017 tot en met Q1 2018

Projectnummer RA131690

Kenmerk ME-JAW-180005291

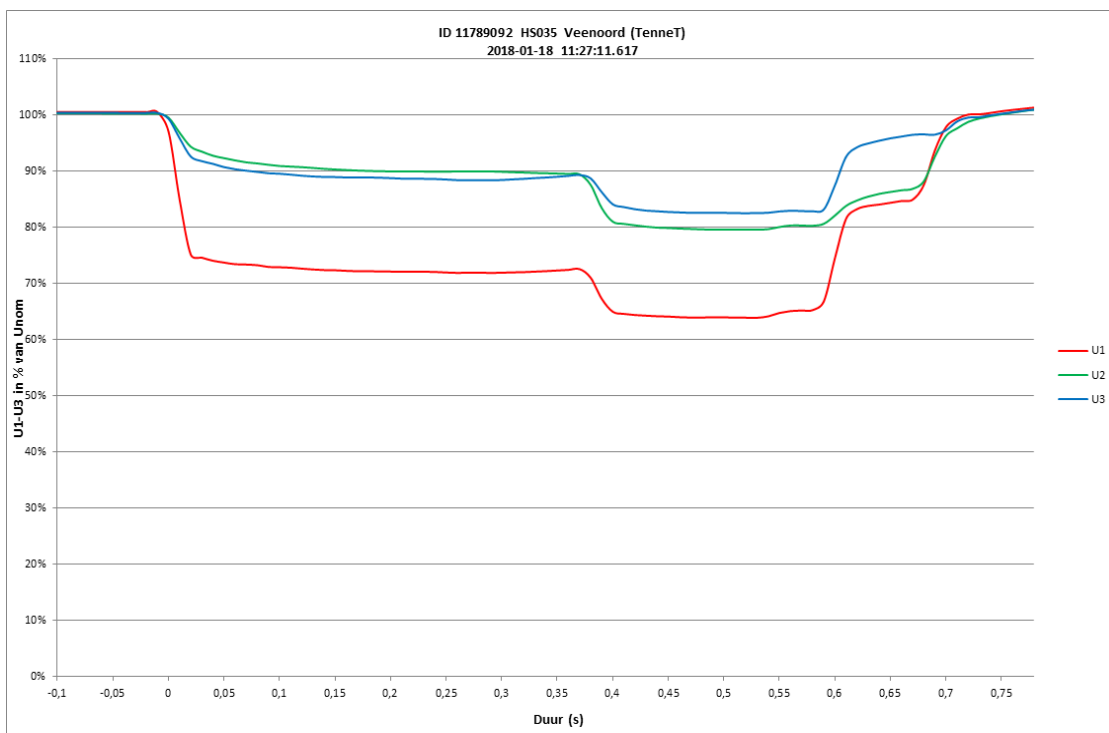
Bijlage A HS035 Veenoord

Meetnummer	Locatie	Datum/Tijd	Duur (sec)	Restspanning (%)
HS035	Veenoord	18-1-2018 11:27:11,617	0,679999948	63,98%

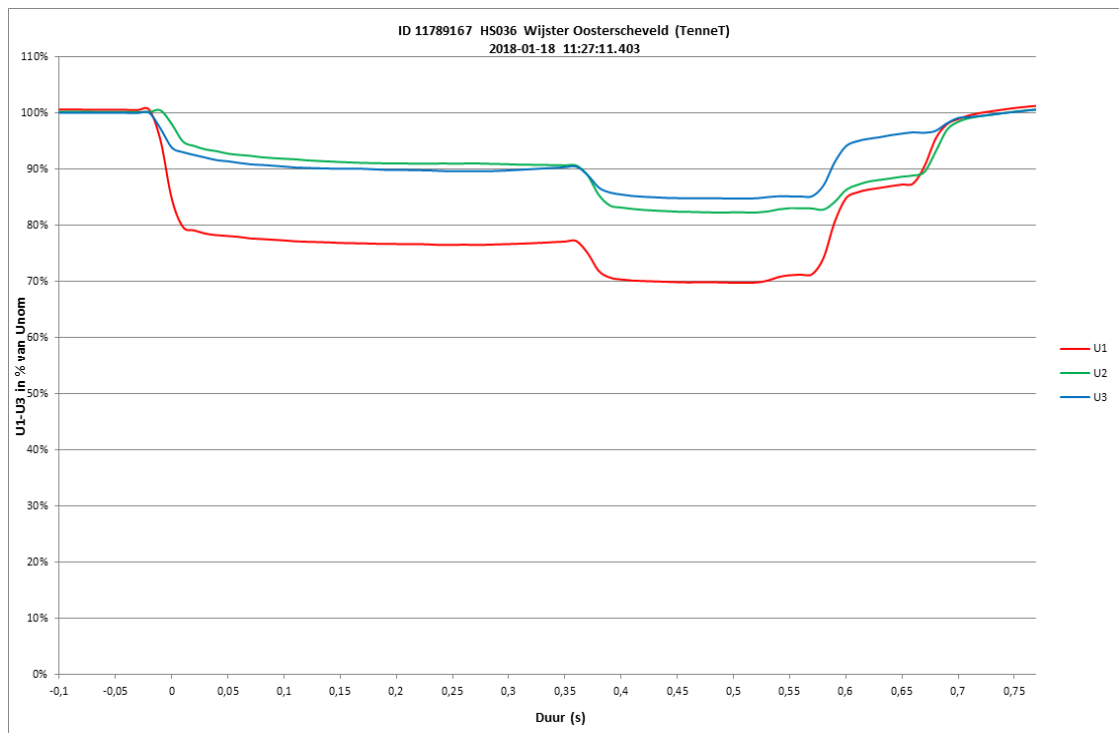
Bijlage B HS036 Wijster

Meetnummer	Locatie	Datum/Tijd	Duur (sec)	Restspanning (%)
HS036	Wijster	18-1-2018 11:27:11,403	0,679999948	69,73%

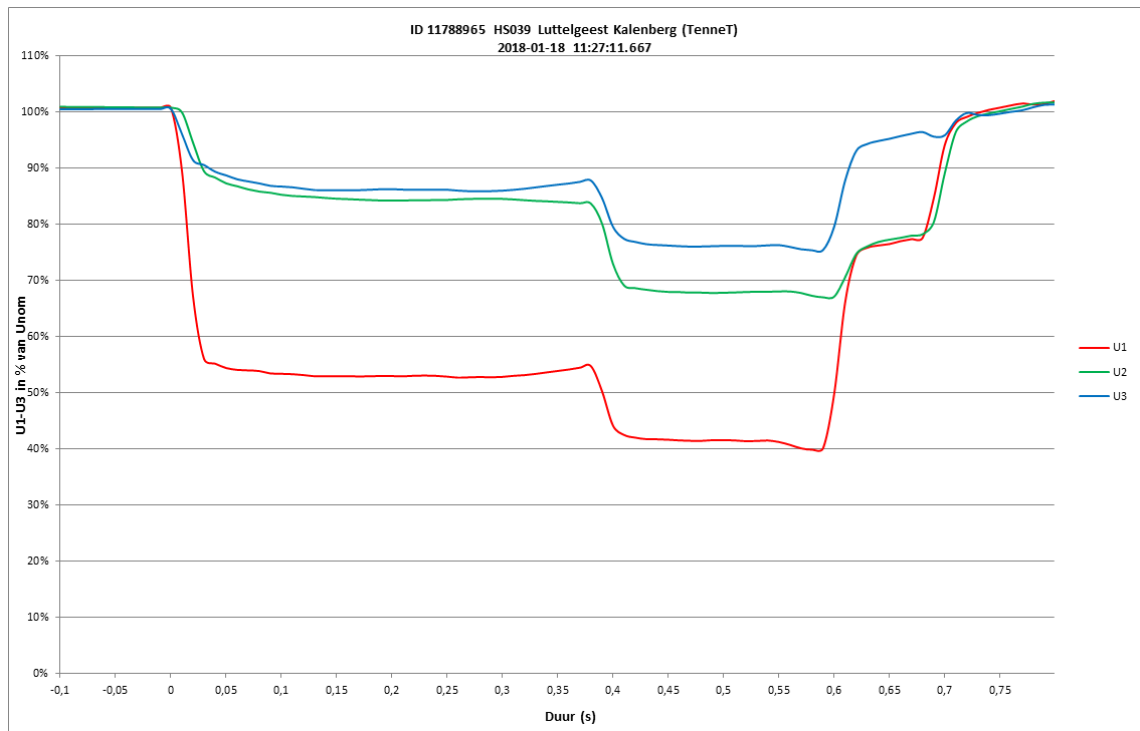
Bijlage C HS039 Luttelgeest

Meetnummer	Locatie	Datum/Tijd	Duur (sec)	Restspanning (%)
HS039	Luttelgeest	18-1-2018 11:27:11,667	0,689999938	39,90%

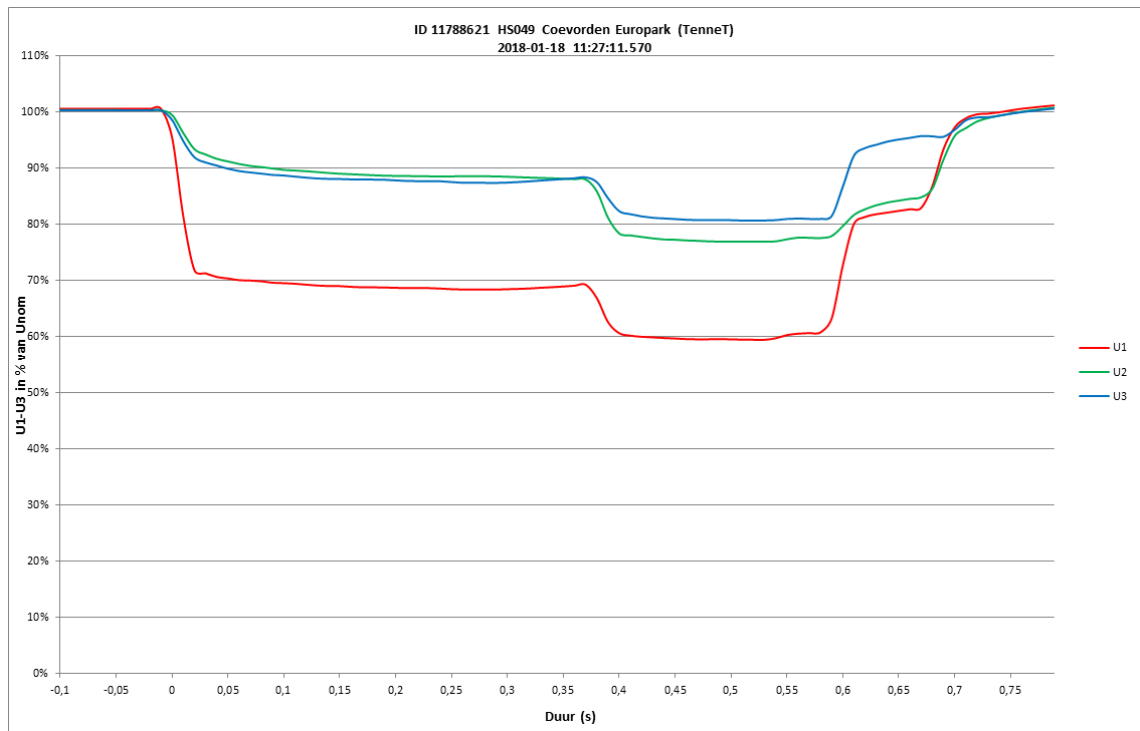
Bijlage D HS049 Coevorden

Meetnummer	Locatie	Datum/Tijd	Duur (sec)	Restspanning (%)
HS049	Coevorden	18-1-2018 11:27:11,570	0,679999948	59,48%

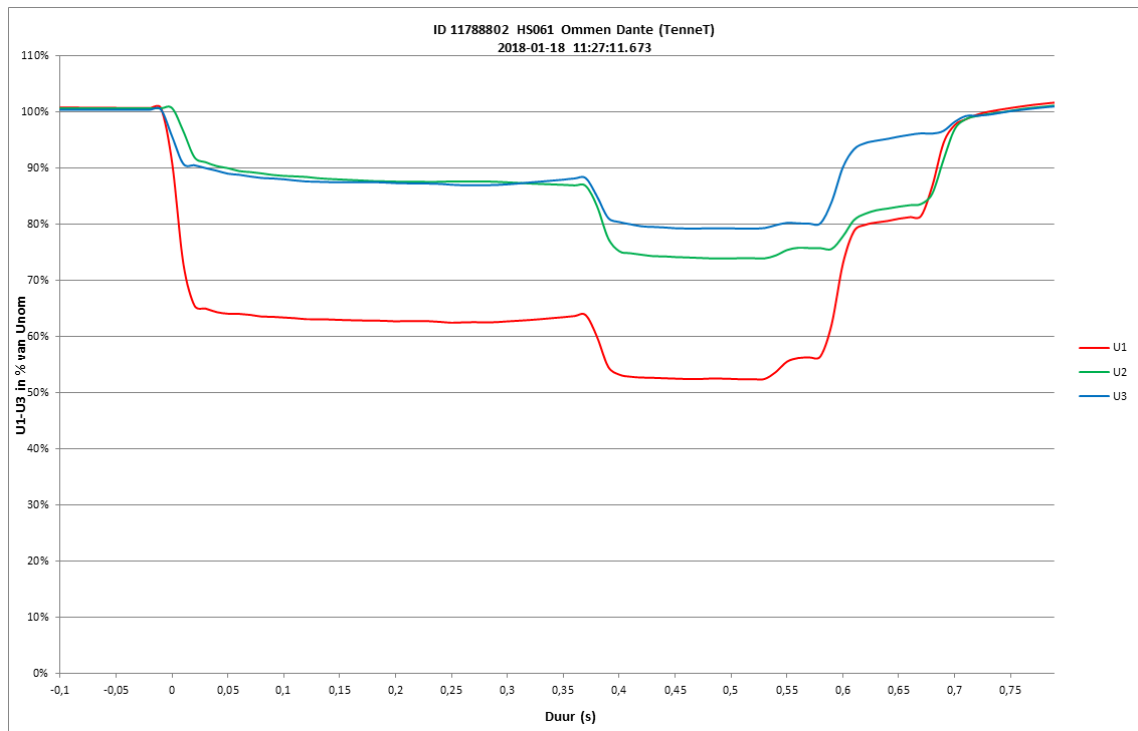
Bijlage E HS061 Ommen

Meetnummer	Locatie	Datum/Tijd	Duur (sec)	Restspanning (%)
HS061	Ommen	18-1-2018 11:27:11,673	0,689999938	52,36%
