Willkommen

Vorfälle und Verbesserungsmaßnahmen

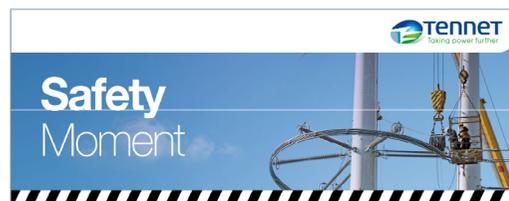
Fallendes Erdungskabel verletzt Mitarbeiter

Unfall: ein Mitarbeiter wurde durch ein fallendes Erdungskabel an seinem Arm verletzt. Das Erdungskabel war an einer Hängeleiter befestigt, die vom Boden aus in den Masten gehoben wurde. Während die Leiter auf dem Boden in eine vertikale Position gehoben wurde, hat sich das Erdungskabel gelöst und ist nach unten gefallen. Die Klemme des Kabels viel auf den Unterarm des Mitarbeiters und verursachte eine Fleischwunde.

Ursache: das Erdungskabel war nicht ausreichend an der Hängeleiter befestigt. Beim Hochziehen der Leiter (10 Meter lang) kam der Mitarbeiter der Gefahrenzone unter der hängenden Last immer näher. Das 13 Meter lange Erdungskabel war nicht an der Leiter gesichert.

Verbesserungsmaßnahme: Der Unfall wurde mit den Mitarbeitern des Projekts besprochen, wobei auch die Life-Saving Rules erneut zur Sprache kamen. Eine davon lautet: Nicht unter einer hängenden Last arbeiten oder stehen. Darüber hinaus wird ein Führungsseil verwendet und Erdungskabel an der Leiter, zum Beispiel mit einem Karabiner, gesichert.

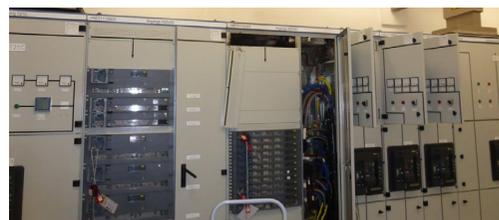
Unfall auf der DolWin3 Landstation: Arbeiten am 400V-Schaltschrank verursacht Störlichtbogen

Unfall: Am 13. Februar 2018 ereignete sich ein Unfall im Kommunikationsgebäude der Dolwin3 Landstation, die gerade im Bau ist: Hintergrund des Unfalls waren Arbeiten am 400V-Schaltschrank.

Der Vorarbeiter eines Subunternehmers hatte zusätzliche Drähte des Steuerkabels in den bereits bestehenden Kabelträger gelegt und diese mit Kabelbindern befestigt. Für diesen Zweck musste er die Vorderseite des Schrankes öffnen und die Abdeckung des oberen Kabelträgers entfernen. Nach Anbringung der zusätzlichen Drähte drückte er die Abdeckung des oberen Kabelträgers wieder in die Fassung. Dies verursachte einen Kurzschluss, der zu einem Störlichtbogen führte. Alle damit verbundenen, direkt betroffenen Systeme wurden vom Schaltanlagenbediener abgestellt. Der Vorarbeiter kam mit Verbrennungen an seiner linken Hand für zwei Tage ins Krankenhaus; anschließend konnte er ohne körperliche Einschränkungen auf die Baustelle zurückkehren.

Ursache: Eine Ursachenanalyse des Unfalls wurde abgeschlossen. Die Hauptschlussfolgerung ist,

dass es ein Problem mit dem Layout des 400V-Schranks gibt. Da der Kabelträger an einem dünnen Metallstreifen befestigt ist, der die Stromsammelschienen unter niedriger mechanischer Belastung berührt, kann es zu einem Kurzschluss kommen. In diesem Fall kam es zu einem Kurzschluss während der Kabelträger geschlossen wurde. Die Unterteilung zwischen Kabelsammelschienen und Geräteeinbauräum war

aufgrund eines möglichen Designfehlers nicht korrekt durchgeführt.

Verbesserungsmaßnahmen: Folglich wurden alle Arbeiten an Schränken dieses Herstellers gestoppt. Zusätzlich wurden alle Schränke auf der Landstation und auf der Plattform auf den gleichen Fehler geprüft. Allerdings wurden keine Schränke dieses Herstellers auf der Plattform installiert. Als technische Maßnahme wurden die Kabelsammel-schienen mit Schrumpfschläuchen isoliert, sodass ein direkter Kontakt mit spannungsführenden Elementen nicht mehr möglich ist. Und schließlich wird TenneT Offshore keine Schränke dieses Herstellers mehr bei künftigen Projekten einsetzen.
